LAUDO TÉCNICO DA COBERTURA DO IMÓVEL
SEDE DA CÂMARA MUNICIPAL DE VASSOURAS, RJ
Paulo Parrilha de Figueiredo Filho

**LAUDO TÉCNICO DA COBERTURA
CÂMARA MUNICIPAL DE VASSOURAS**

Imóvel:	CÂMARA MUNICIPAL DE VASSOURAS
Localização:	Rua Barão de Capivari, nº 20 Centro Histórico - Vassouras, RJ
Solicitante:	Diretor da Câmara Municipal de Vassouras
Tombamento:	Inserido no Conjunto Paisagístico e Urbanístico tombado pelo IPHAN na cidade de Vassouras, através do Processo nº 566-T-57.
Aprovação:	Nota de Empenho n 129/2021 de 06/05/2021 Processo nº 143/2021

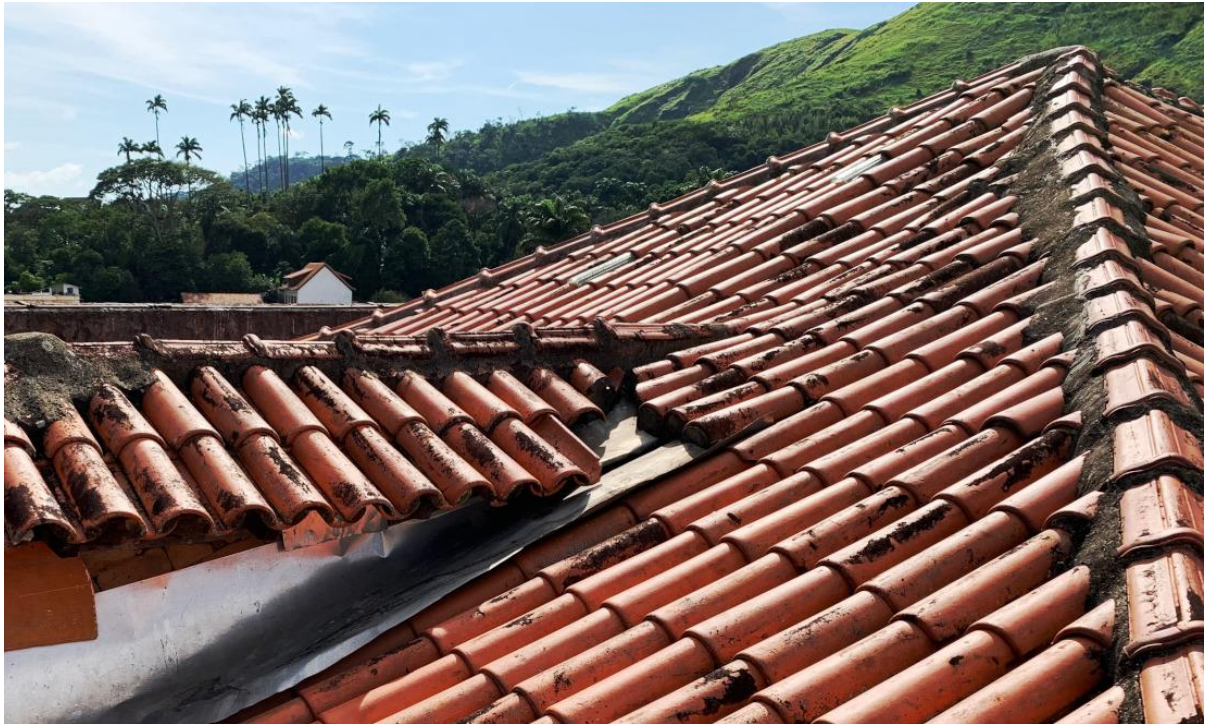
Iniciando a análise pela água o1 observa-se grande ressalto partindo do ponto mais alto (no encontro dos espigões com a cumeeira) indo de encontro com o telhado da trapeira (Figura 2). Nesse ponto, pelo menos, três fiadas verticais estão completamente elevadas criando um desnível muito grande que impede o correto funcionamento do telhado.

O espigão à direita não está alinhado, serpenteia indicando problemas na peça de sustentação, tanto dos caibros quanto da própria peça que forma o espigão.

Figura 2 – Água 01 com ressalto e espigão ondulado.
Paulo Parrilha Figueiredo Filho, 2021.

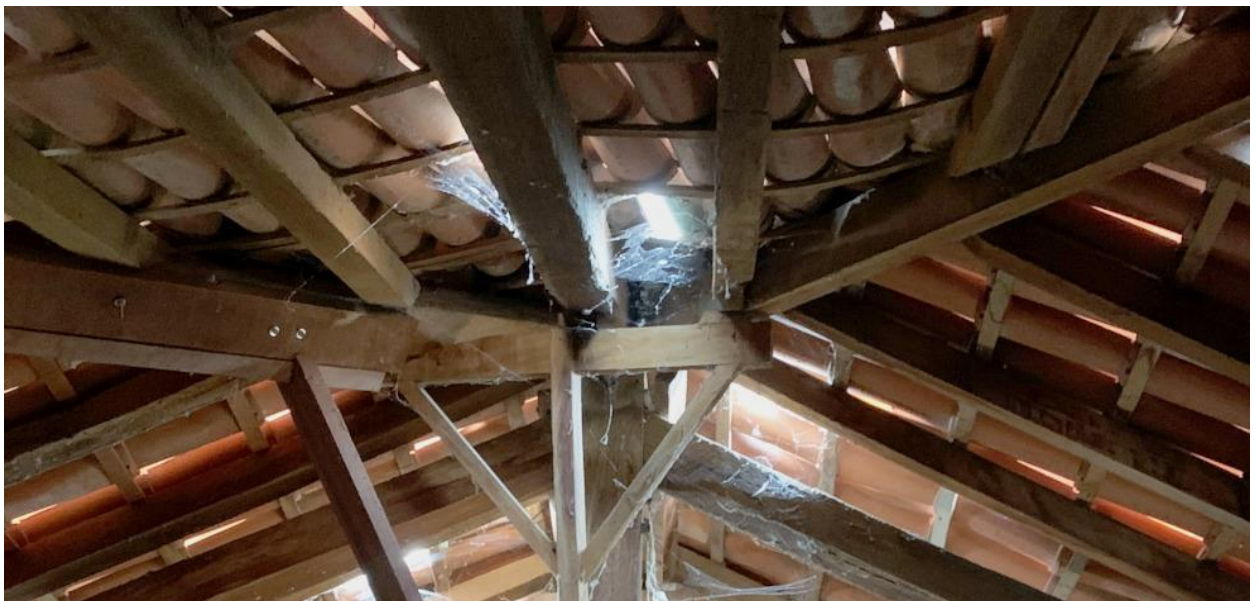
Visto do interior (Figura 3), observa-se que o espigão à direita está subdimensionado em relação ao da esquerda. Os três caibros centrais não estão apoiados corretamente nos espigões e as ripas estão onduladas com telhas desalinhadas e corridas. Uma frágil mão francesa sustenta os caibros centrais.

Figura 3 – Madeiramento da Água 01 e seus espigões.
Paulo Parrilha Figueiredo Filho, 2021.

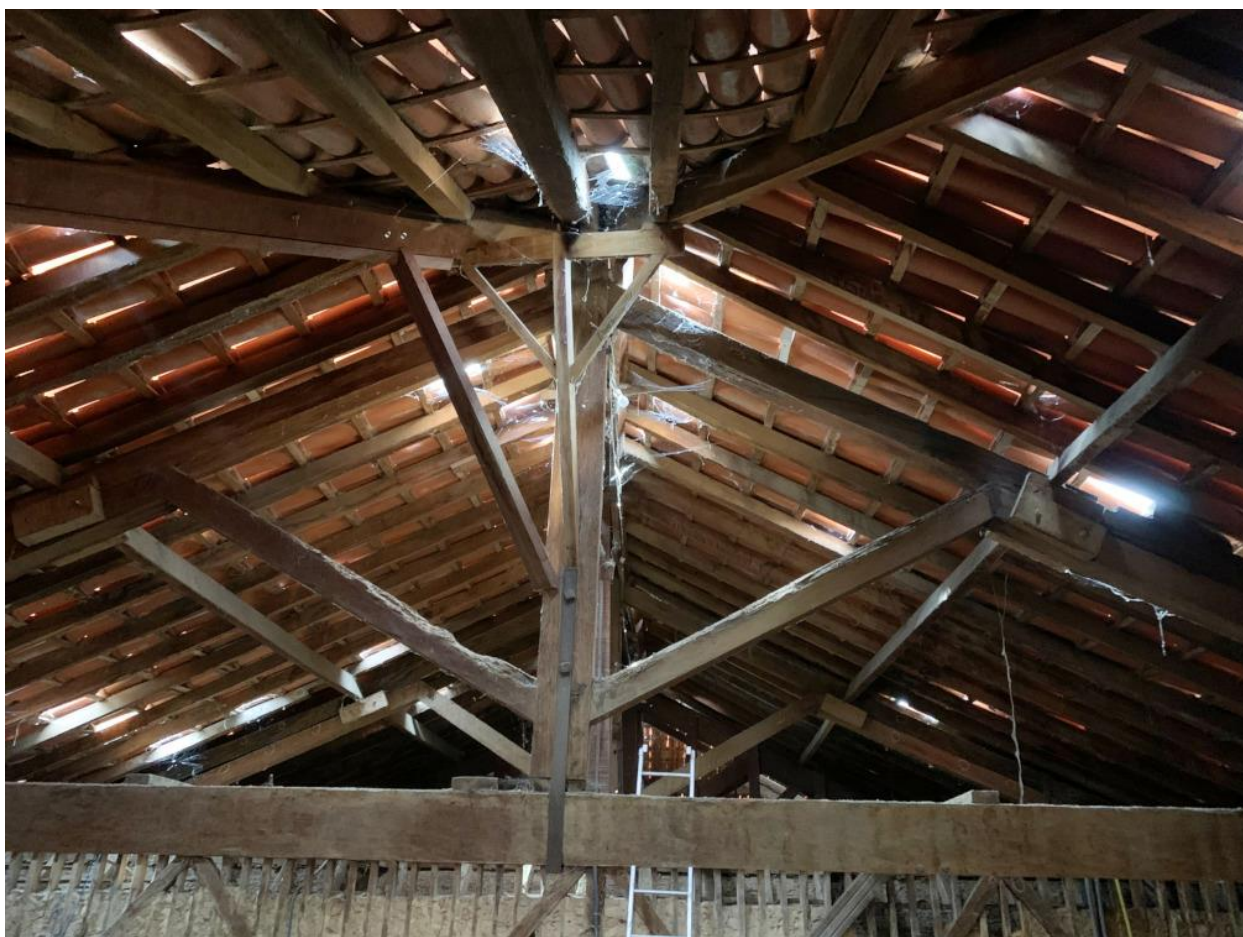
Essa peça cumpre a função de suportar todo o peso da primeira água do telhado uma vez que a peça da cumeeira não atinge esse ponto, como se pode observar ela parte do eixo central da primeira tesoura (Figura 4). Assim como se pode observar reforço nos apoios das terças. Além disso, as duas asas dessa tesoura merecem avaliação de suas resistências pelos desgastes que apresentam.

Figura 4 – Primeira tesoura da cobertura.
Paulo Parrilha Figueiredo Filho, 2021.

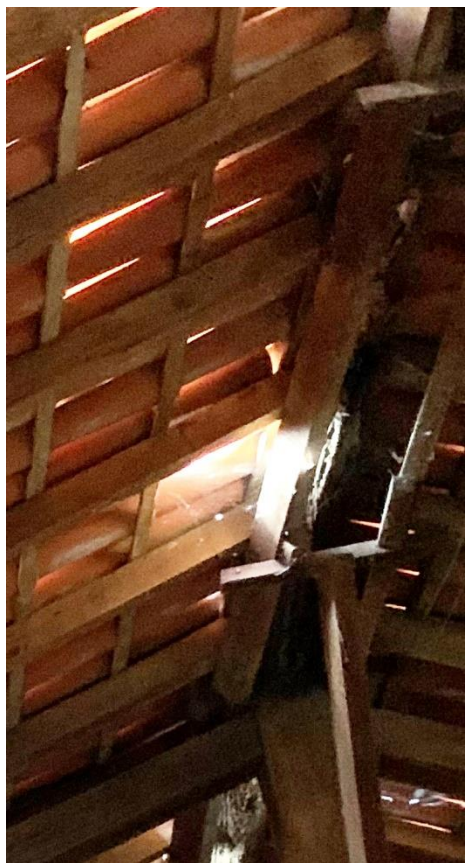
Segue essa tesoura outra de iguais dimensões, sendo elas interligadas, ou melhor, deveriam ser interligadas pela linha de cumeeira em peça única. Aqui foi encontrada duas peças suportando o peso dos caibros entre as **águas 2 e 6** (Figura 5) por total ausência da madeira original. Isso explica muito das ondulações existentes na cumeeira e nos panos de telhado (Figuras 07 a 09).

Figura 5 – Ausência da peça de cumeeira entre a primeira e a segunda tesoura.
Paulo Parrilha Figueiredo Filho, 2021.

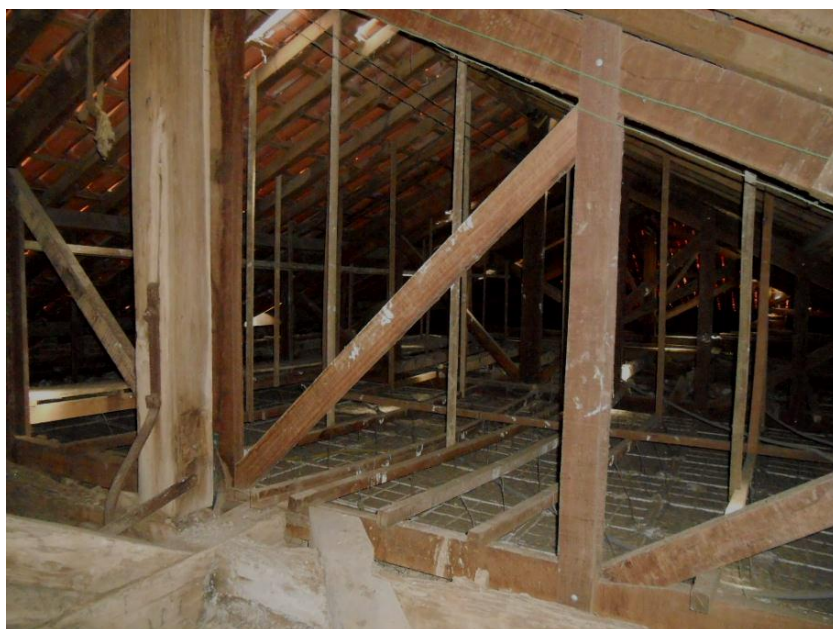
Da segunda tesoura original que deveria sustentar os panos laterais (**águas 2 e 6**) só restou o pendural fixado à linha base por barras de ferro. Ao seu lado foi instalada outra tesoura - em passado muito recente -, nessa nova foi abandonado o sistema pendural (típico da tesoura romana) e intalado um com sistema de treliça. Na Figura 6 pode-se ver, ainda, a sustentação do forro por conjunto de fixadores verticais que acompanham a ondulação cumeeira criando desníveis no teto.

Figura 6 - Tesoura nova e pendural da antiga entre as águas 02 e 06.
Paulo Parrilha Figueiredo Filho, 2021.

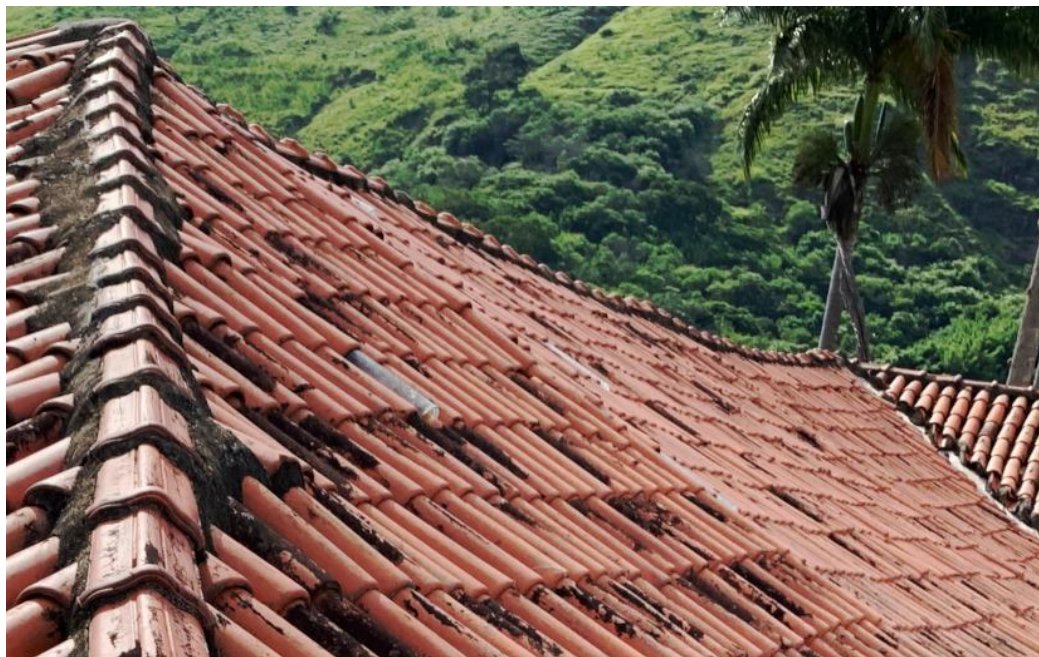
A ondulação antes citada aparece com mais clareza na imagem externa da **água 6**, sendo esse pano muito longo a irregularidade é mais visível e acompanhada pela cumeeira (Figura 7). O espigão a esquerda, no limite com a **água 01** mostra bem sua sinuosidade da cumeeada sobre o espigão.

Figura 7 – Água 06 com ressaltos, cumeeira e espigão ondulados.

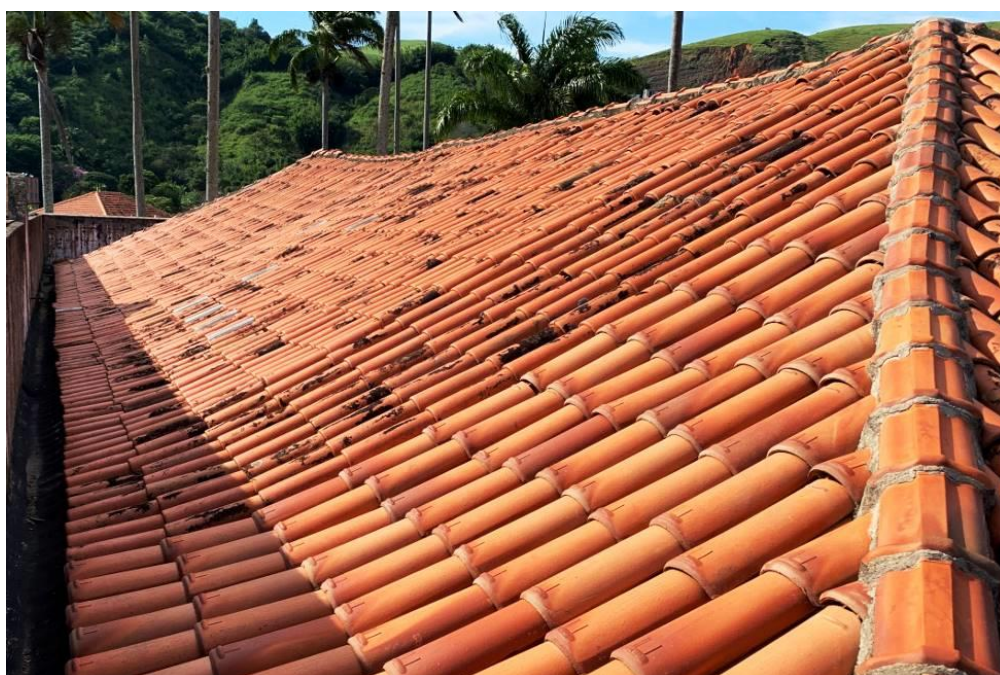
No lado oposto a essa se encontra a **água 2** em situação exatamente igual, um pano de água em ondulações acompanhada pela cumeeira e pelo espigão igualmente irregulares (Figura 8).

Figura 8 – Água 02 com ressaltos, cumeeira e espigão ondulados.

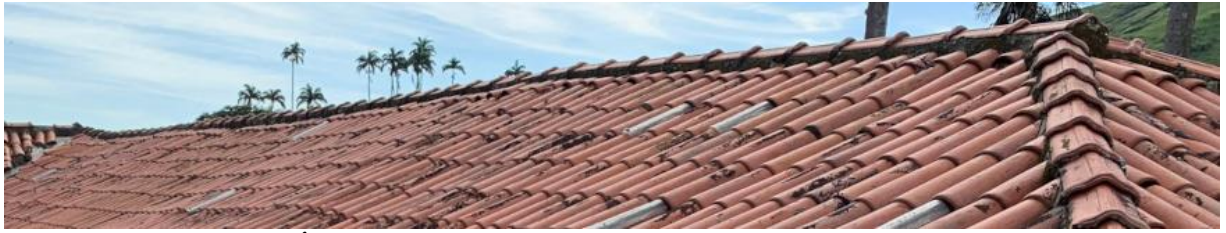
A última cumeeira formada pela união das **águas 3 e 5** tem a mesma conformação irregular (Figura 9), sendo que a **água 5** apresenta ondulações menos sensíveis que as anteriores.

Figura 9 – Água 05 com ressaltos, cumeeira e espigão ondulados.
Paulo Parrilha Figueiredo Filho, 2021.

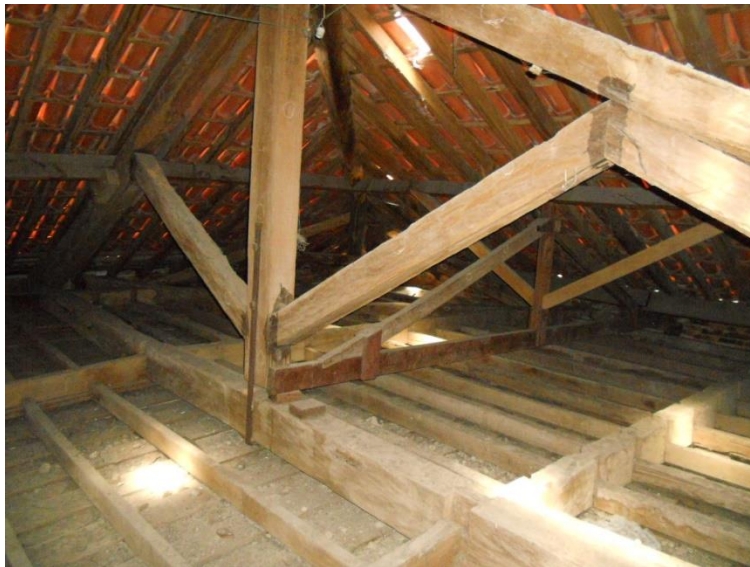
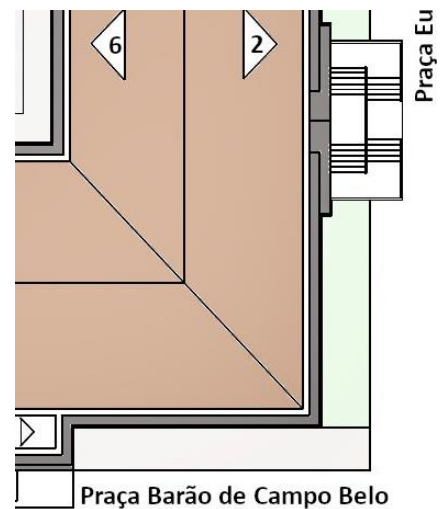
Para sustentar o espigão entre as **águas 2 e 3** há uma tesoura do tipo pendural, ainda do modelo e fatura originais. A barra de ferro tem seu funcionamento garantido, pois só está afixada na peça superior (Figuras 10 e 11).

Figura 10 – Tesoura entre as água 02 e 03

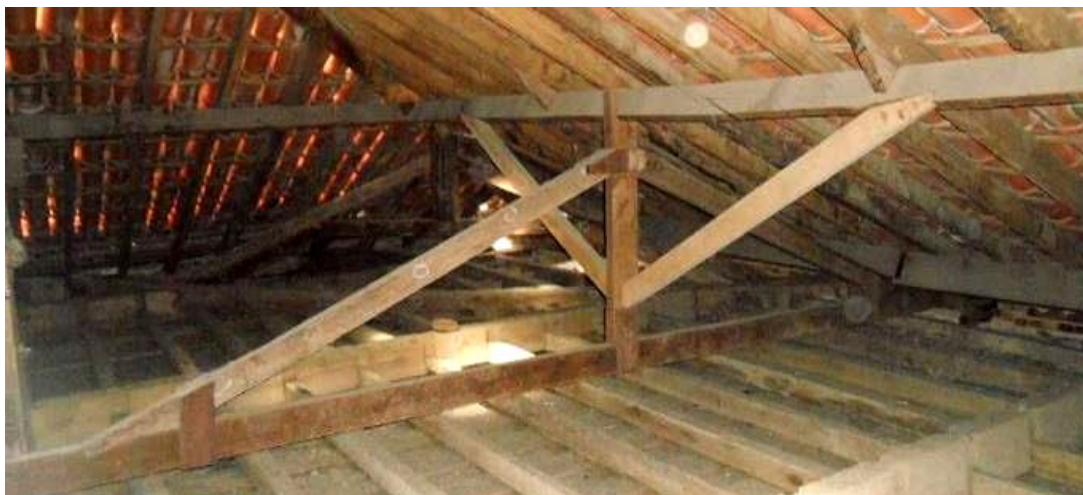
Para diminuir o peso da **água 3** uma diminuta tesoura parte de forma perpendicular, com duas mãos francesas foi instalada para sustentar as terças. Na parte inferior do espigão há duas peças para minimizar seu impacto na quina voltada para as duas praças (Figura 12).

Figura 12 - Espigão entre as águas 02 e 03 e pequena tesoura para apoio da terça.
Paulo Parrilha Figueiredo Filho, 2021.

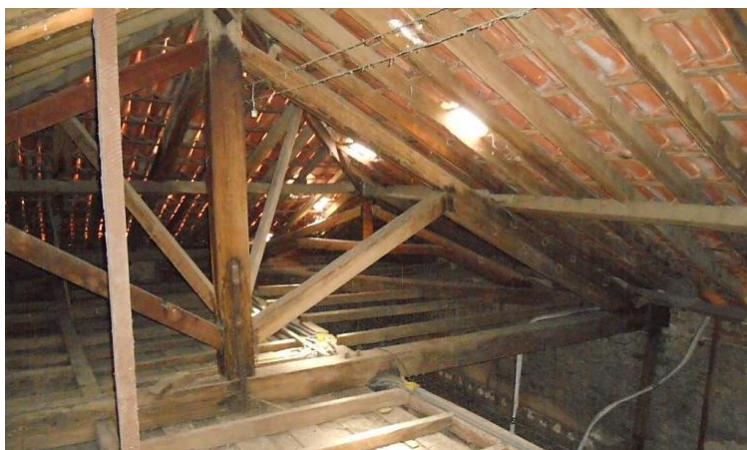
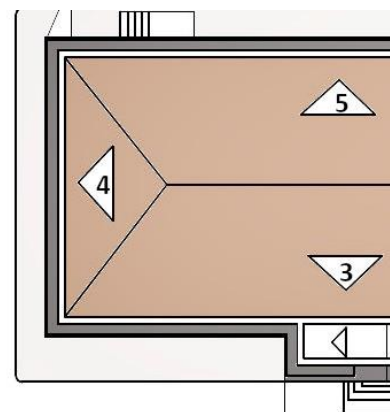
O forro do vestíbulo da escada no segundo piso é muito mais alto que os forros que cobrem as salas de trabalho na esquina da Praça Barão de Campo Belo com a Travessa Dr. Lazzarini. Assim parte da tesoura que sustenta as **águas 3 e 5** e os espigões que partem para formar a **água 4** (Figuras 13 e 14). É possível perceber que os caibros nesse trecho estão desalinhados em relação à tesoura.

Figura 13 - Tesoura entre as água 03 e 05
Paulo Parrilha Figueiredo Filho, 2021.

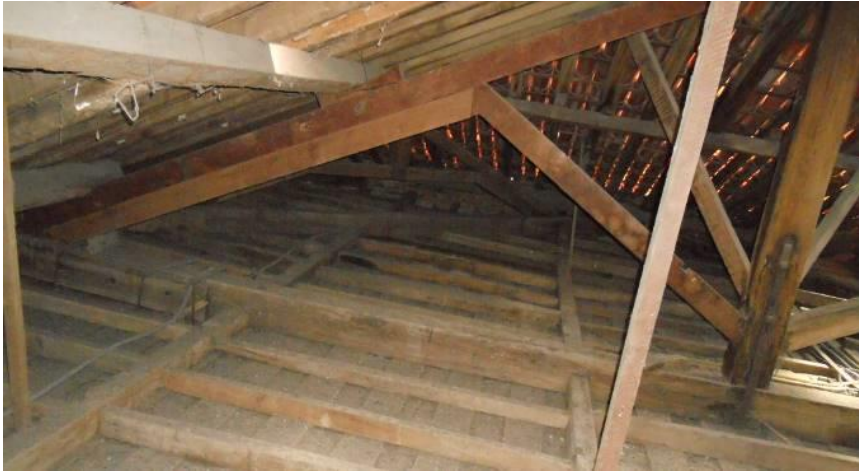
Como o vão é muito extenso foram colocadas mãos francesas para minimizar o impácto da terça na asa da tesoura, aparentando assim o sistema treliçado, embora não o seja apesar das peças à esquerda já tenham sido substituídas em passado recente (Figura 15).

Figura 15 - Detalhe da tesoura entre as águas 03 e 05, sustentação da terça.

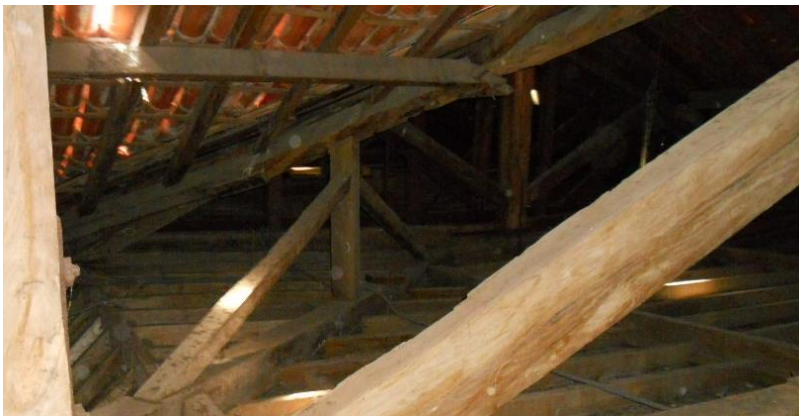
Entre as **águas 5 e 6** há um rincão, conseqüentemente, uma calha conforme se verá nas Figuras 50 a 52 na face externa, pelo interior a Figura 16 mostra o madeiramento de sustentação da mesma. Aí podem ser visto a madeira escurecida pelas marcas de infiltrações generalizadas e outra diminuta tesoura que sustenta o peso do espigão e da calha.

Figura 16 - Detalhe do espigão entre as 05 e 06.

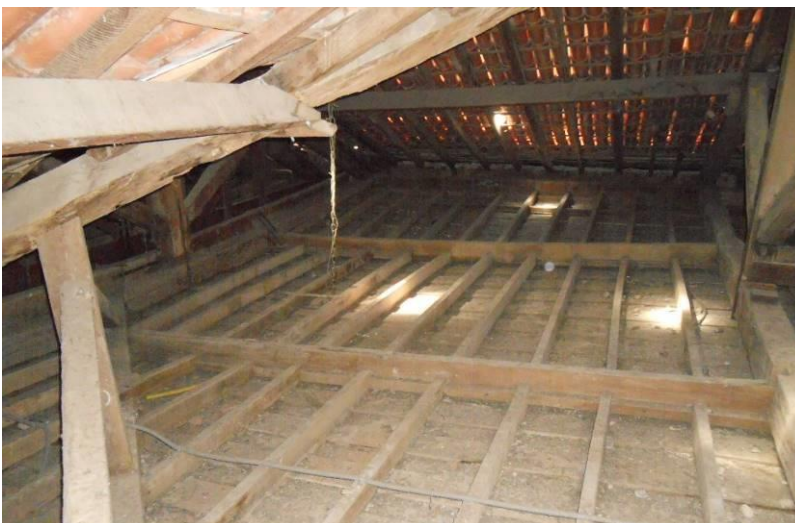
A ondulação do telhado se reflete, como já dito, nos forros, o grande vão a vencer sobre o salão de audiências concorre para essa deformação (Figura 17).

Figura 17 - Forro sob o espigão entre as águas 05 e 06.

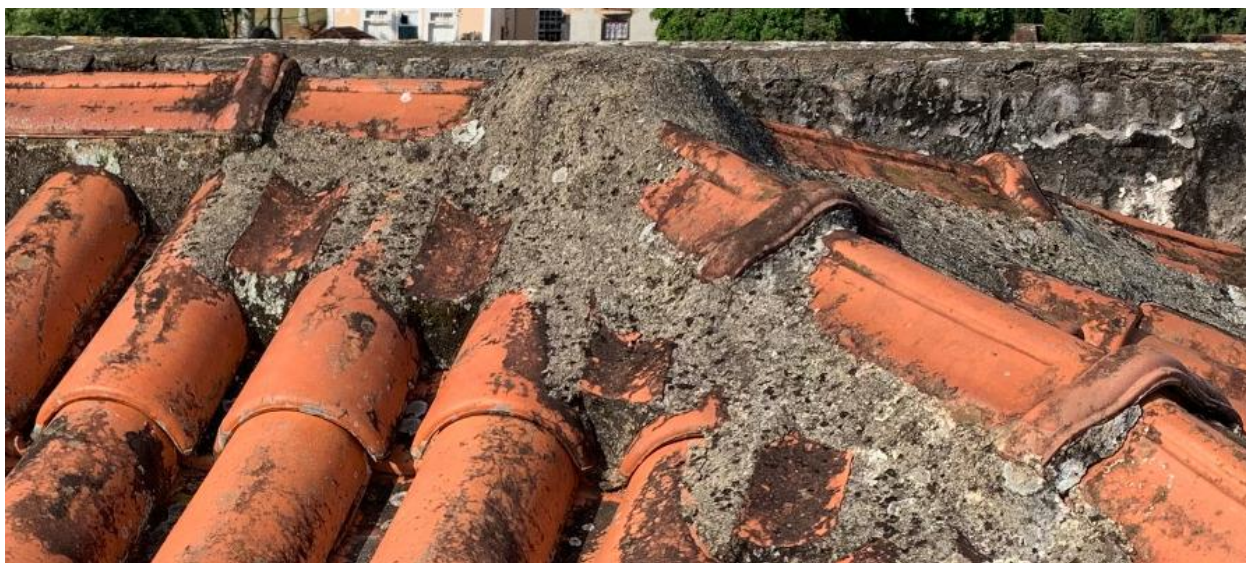
Essa escolha transformou as cumeadas em pontos permanentes de infiltração já que o bebedouro não pode cumprir sua função ordinária por falta do encaixe correto. Apenas uns poucos bebedouros foram encontrados, e todos envoltos em espessas camadas de cimento (Figura 18).

Figura 18 – Água 01, cumeadada da trapeira com bebedouro.
Paulo Parrilha Figueiredo Filho, 2021.

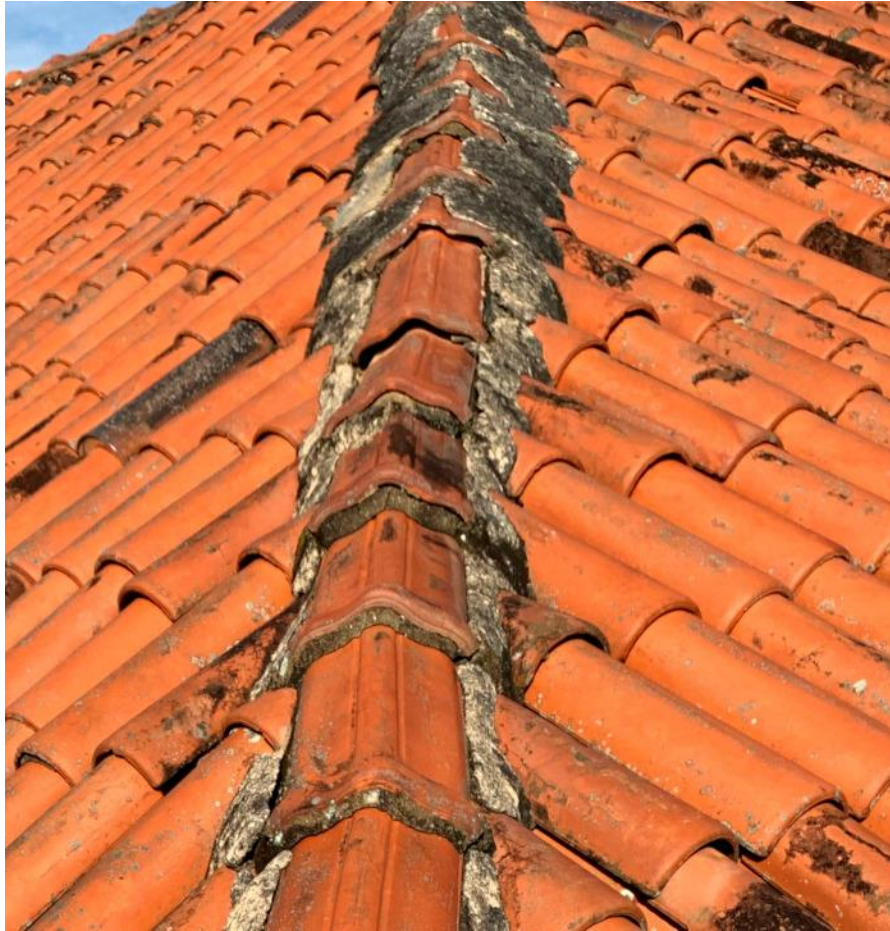
O mesmo material envolve **todas** as telhas de cumeadas como visto nas figuras 2, 7, 18 e 19. Com elasticidade diferente, as microfissuras são inúmeras e as infiltrações imperceptíveis comprometem a conservação das madeiras de sustentação das cumeadas.

Figura 19 – Espigão entre as águas 02 e 03.
Paulo Parrilha Figueiredo Filho, 2021.

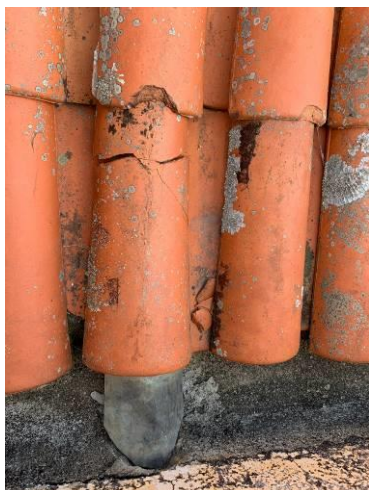
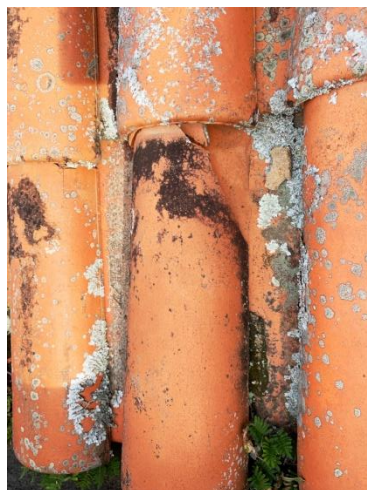
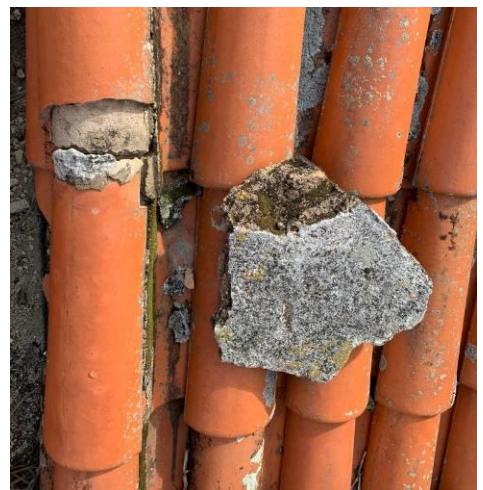
As telhas capa-e-bica apresentam diversas patologias: telhas quebradas e ainda não substituídas (Figuras 20 a 22); telhas quebradas e abandonadas, aos cacos sobre o telhado (Figuras 23 a 25); telhas deslocadas e desalinhadas (Figuras 26 a 28); e aquelas que apresentam brotação vegetal que impede a fluidez das águas (Figuras 29 a 31).

Figura 21 – Água 03
Telhas quebradas e mantidas no local

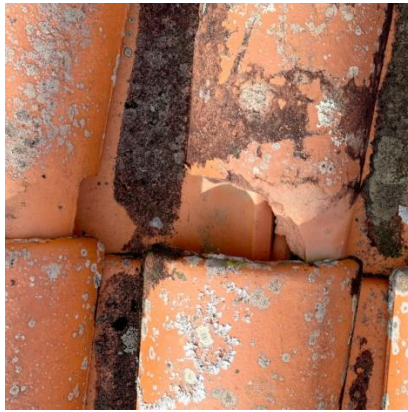
Figura 23 - Água 06
Telha quebrada

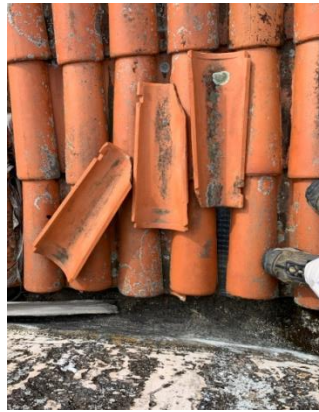
Figura 24 - Água 05
Telhas quebradas e abandonadas no local

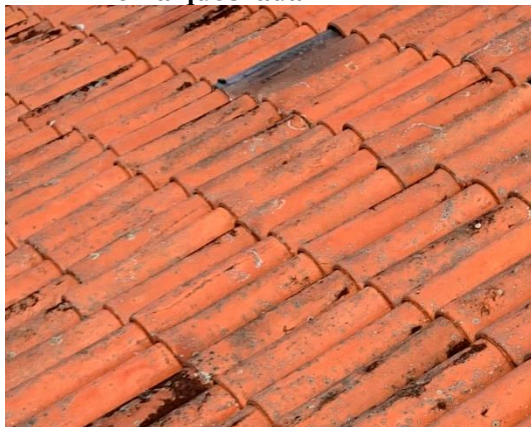
Figura 26 - Água 03
Telhas corridas e fiadas horizontais desalinhas

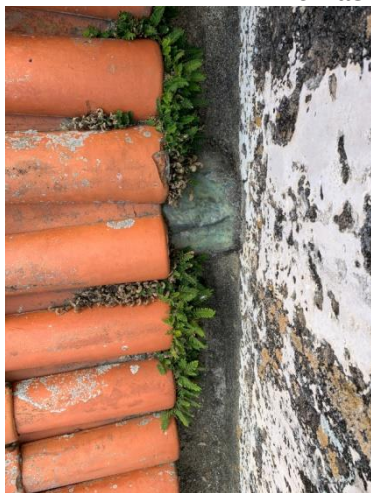
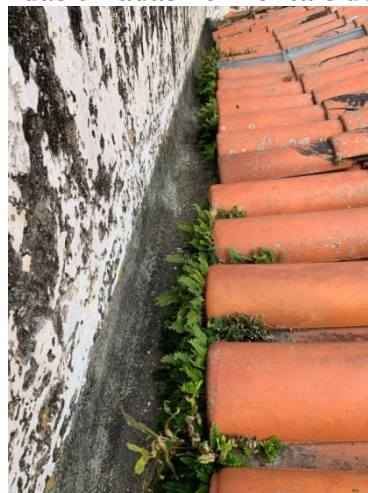
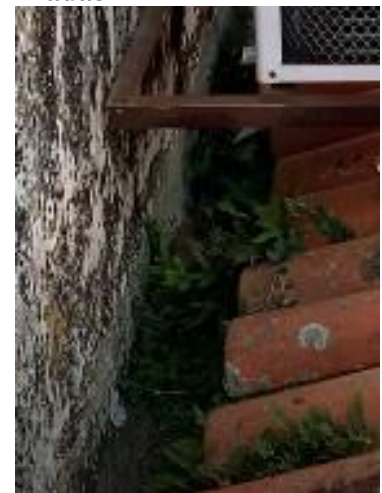
Figura 30 - Água 03
Vegetação nas bordas das telhas
Paulo Parrilha Figueiredo Filho, 2021.

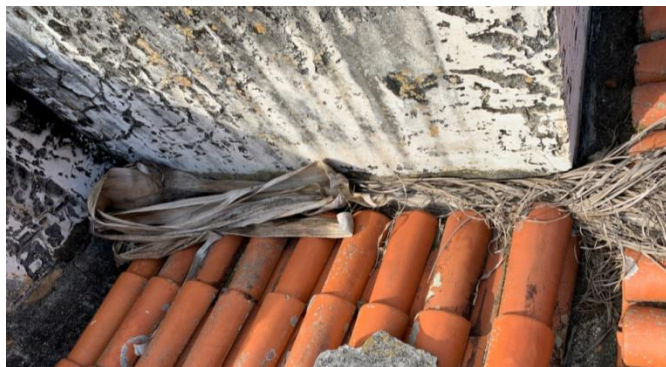
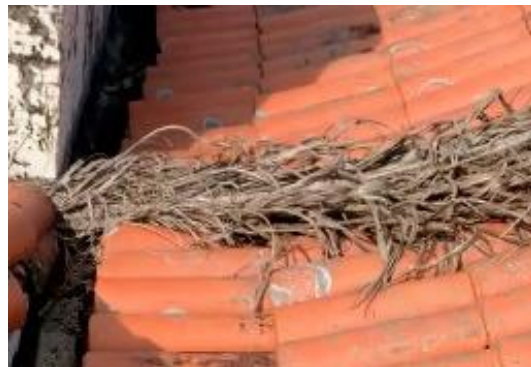
Folhas de palmeiras, das altas e antigas palmeiras da Praça Barão de Campo Belo, são transportadas pelos fortes ventos que circulam a essa altura do nível do solo, e se depositam sobre a cobertura com forte impacto, como a folha encontrada durante a vistoria realizada para o presente Laudo (Figuras 32 e 33).

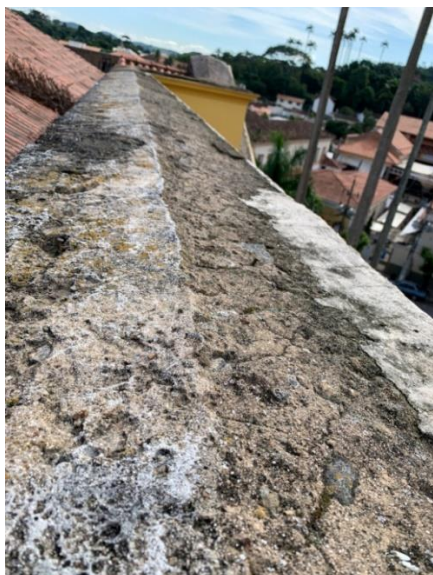
Figura 34 – Água 03, topo

O mesmo não ocorre com o revestimento de topo e das paredes na face interna da platibanda. No cume trechos da argamassa está se desprendendo em pequenos fragmentos de se esfurelam no alto da cobertura, apicoados por granizo das tempestades e por impacto das folhas de palmeiras, além do descolamento das obturações anteriores em cimento (Figura 34).

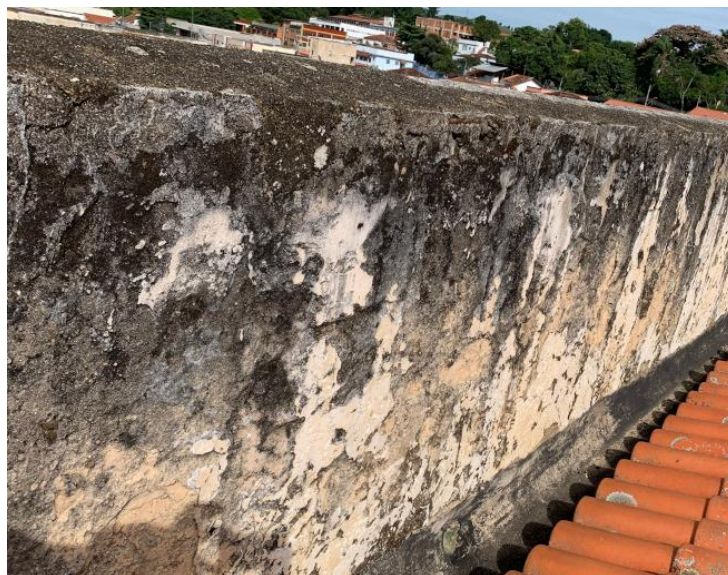
O revestimento na face interna das paredes (Figura 35) encontra-se craquelado com micro fissuras, com a pintura totalmente desgastada e se desprendendo junto ao rufo e a calha. A crosta negra, típica do bolor gerado pela infiltração de águas pluviais, perpassa toda extensão (Figura 36). Por impacto de objetos contundente, há desprendimento de trechos da argamassa ao longo da platibanda (Figura 37). Ao longo da **água 02** ainda se encontra no topo da platibanda as barras de ferro que fixavam a chapa de proteção do chapuz.

Figura 35 – Água 06, parede interna da platibanda

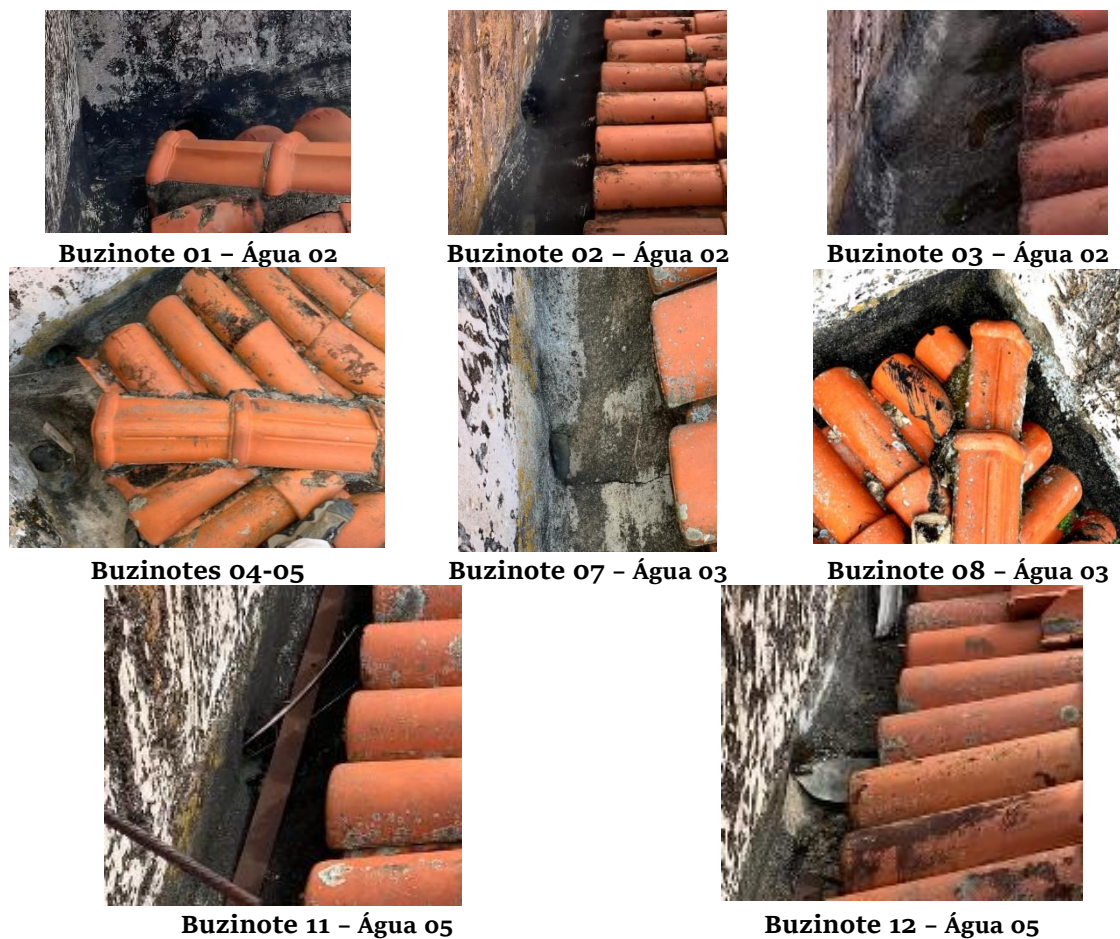
A presente vistoria investigou cada um desses elementos e encontrou uma situação muito particular (Figura 43). Salvo exploração mais profunda, apenas a calha da **água 02** tem as 04 saídas de buzinode; nas **águas 03 e 05** faltam duas dessas saídas em cada uma delas e na **água 6** não foi localizada nenhuma delas. Será precisa ampla exploração no local para identificar o que ocorre com a ausência dessas saídas, pois grande parte dos problemas da cobertura poderá estar diretamente vinculada a esse fato.

Figura 43 - Saídas de buzínates encontradas. Paulo Parrilha de Figueiredo Filho, 2021.

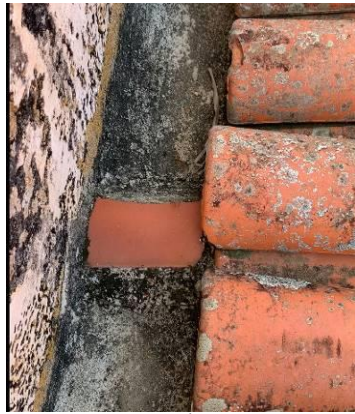
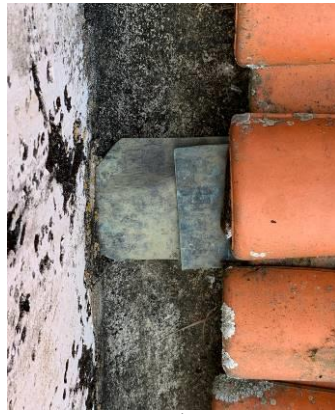
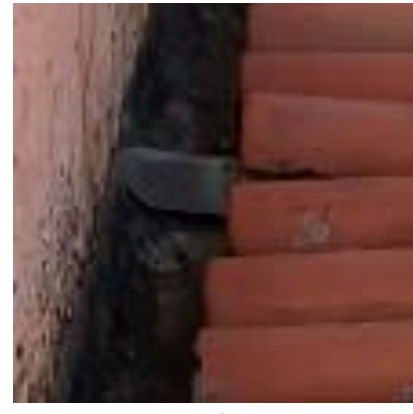
Por outro lado, há uma série de pequenas ondulações dentro da calha (Figura 44), em pontos distintos, que podem ter sido, no passado, divisores de água direcionando a vazão para cada um dos quatro buzínates de cada uma das grandes águas.

Figura 44 - Ressaltos no interior da calha. Paulo Parrilha de Figueiredo Filho, 2021.

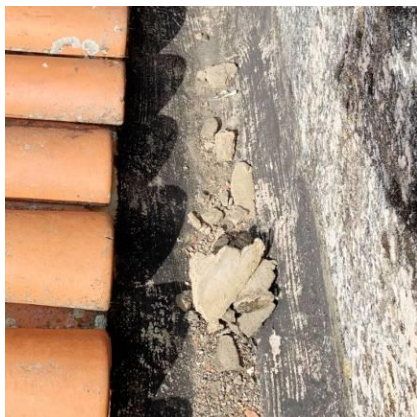
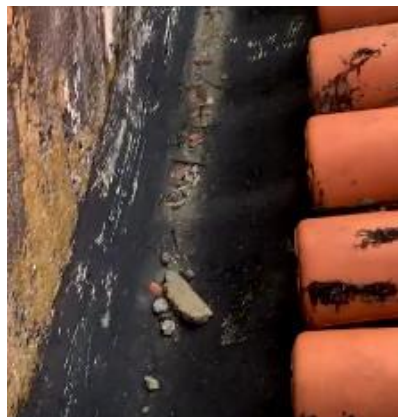
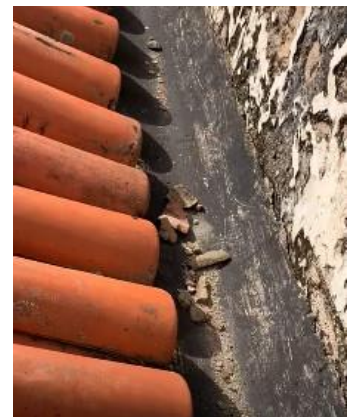
As calhas apresentam, por si só, diversas patologias, a principal dela é o acúmulo de detritos e vegetação em sua superfície. A deterioração da argamassa produz resíduos aos cacos e em estado arenoso (Figura 45).

Figura 45 - Ressaltos no interior da calha. Paulo Parrilha de Figueiredo Filho, 2021.

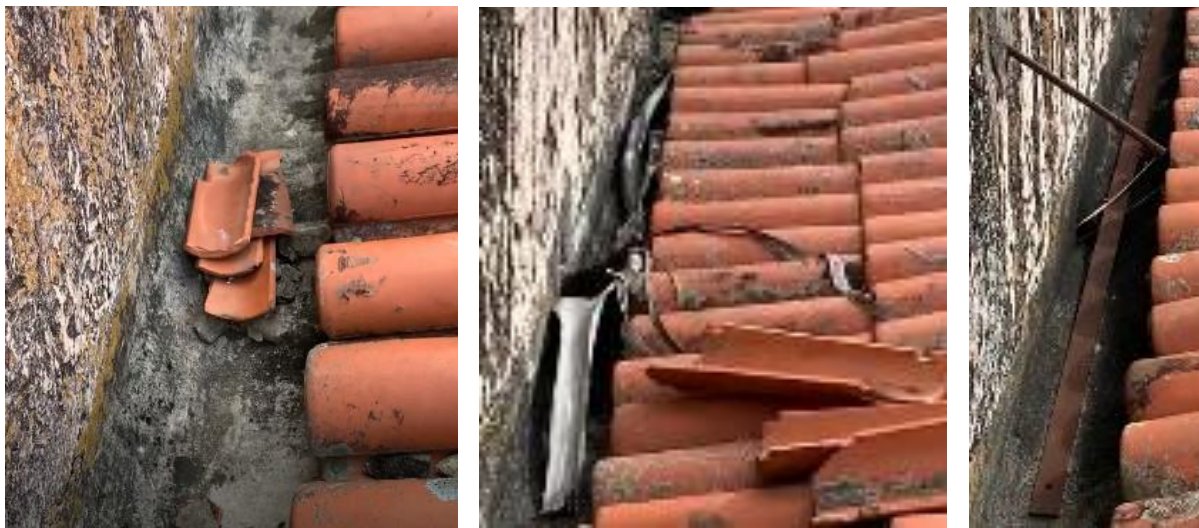
Caco de telhas, folhas de palmeiras, barra de ferro e detritos abandonados por terceiros no local, são outros itens presentes na calha (Figura 46). Particularmente preocupante é a presença de dois equipamentos (condensadores) de aparelhos ar refrigerado tipo “split”, fixados na face interna da platibanda, tão próximo à calha que impede a limpeza do seu interior (Figura 47).

Figura 46 – Detritos dentre da calha. Paulo Parrilha de Figueiredo Filho, 2021.

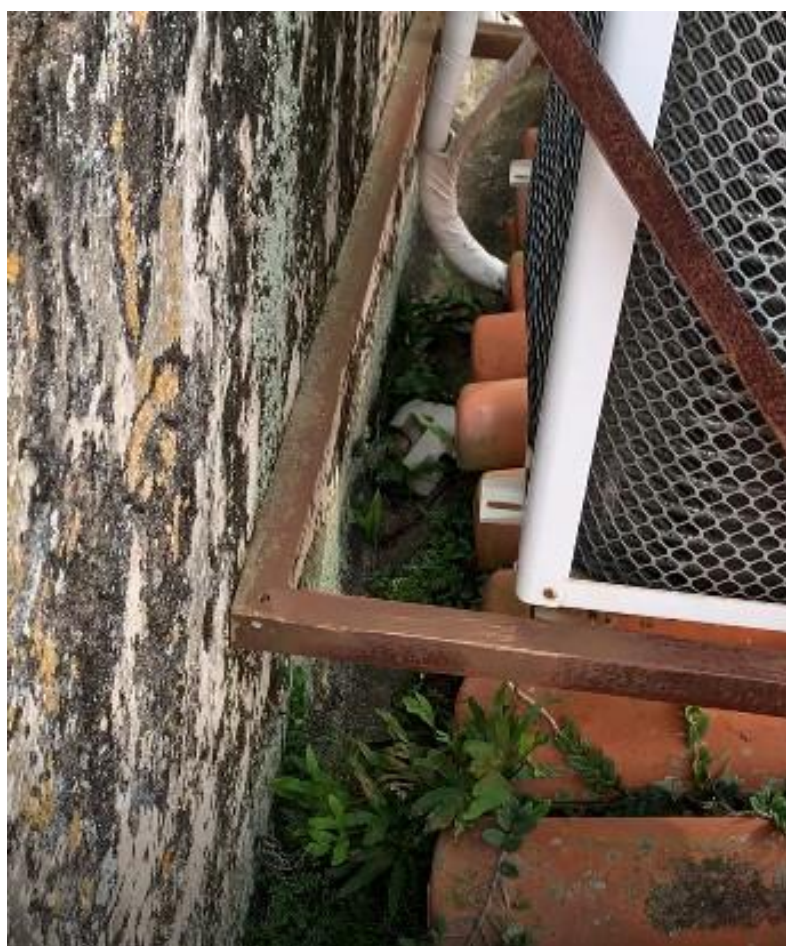
Figura 47 – Detritos e vegetação na calha sob equipamento condensador. Paulo Parrilha de Figueiredo Filho, 2021.

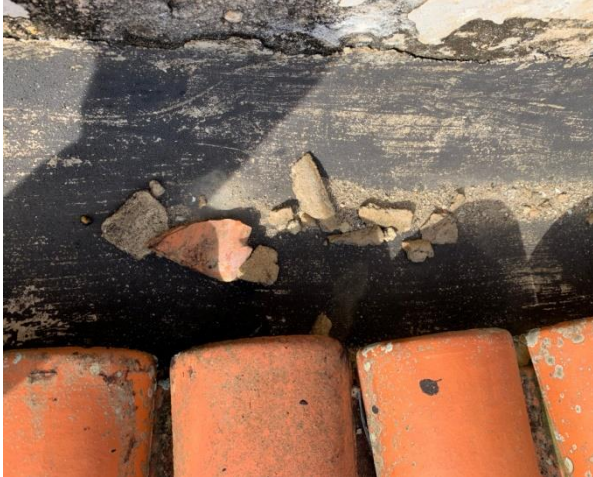
O descolamento do rufo da parede e as trincas ao longo da calha completam o quadro de patologias da calha que contorna a platibanda (Figuras 48 e 49).

Figura 48 – Descolamento da calha e detritos

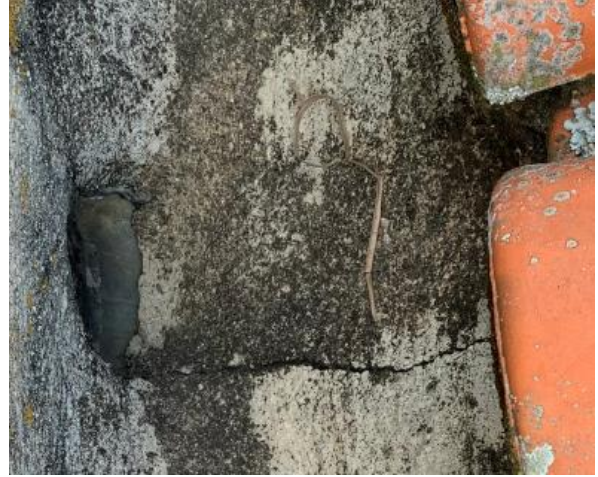
Figura 49 – Trinca da calha

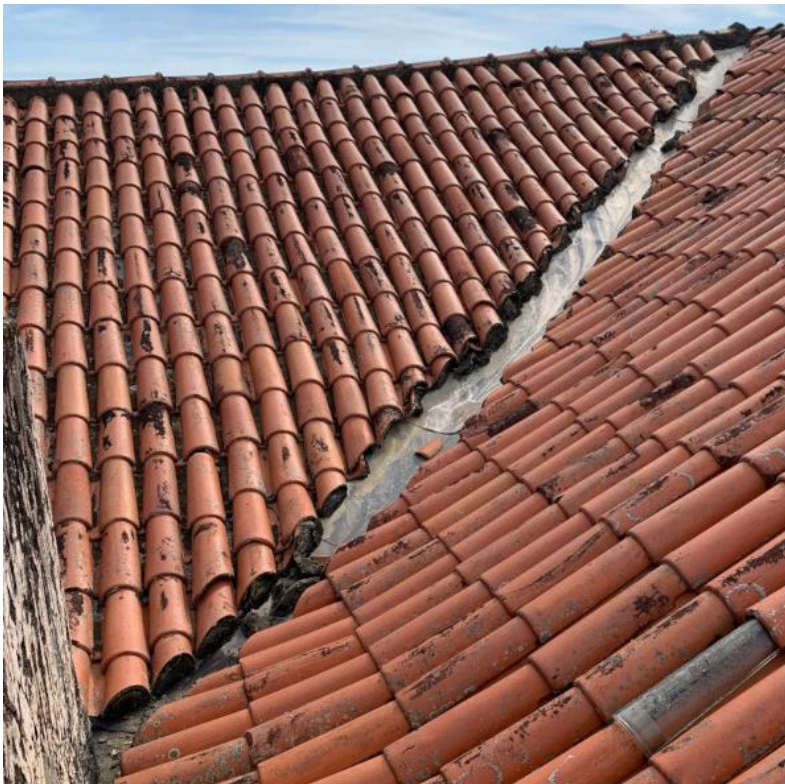
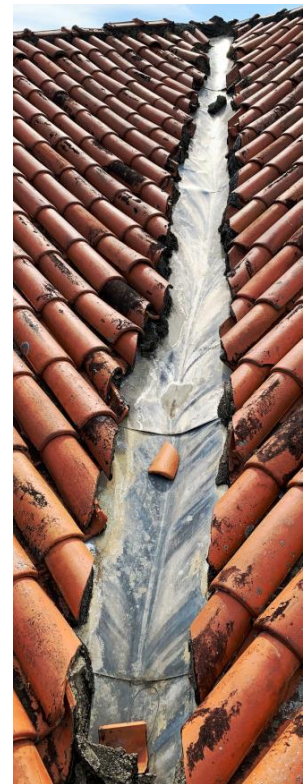
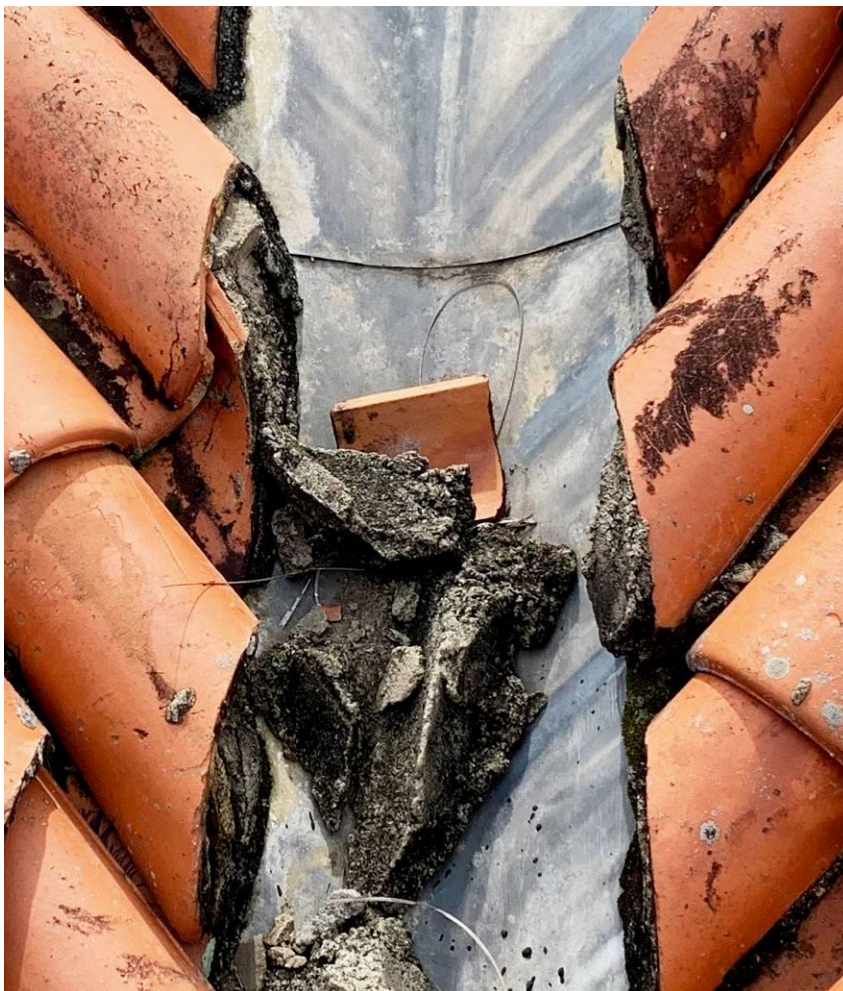
Por fim, a calha do espigão (Figura 50) entre as águas 05 e 06, as telhas estão assentadas de forma muito irregular ao longo do declive, há telhas soltas com descolamento da argamassa e a calha apresenta diversas emendas (Figuras 51 e 52).

Figura 50 – Calha do espigão

Situação ainda mais preocupante é o transbordo da calha do rincão (entre as **águas 5 e 6**). Nesse local o recorte da telha é irregular com trechos estrangulados e outros menos (alterando o ritmo e fluidez das águas); a perda das argamassas de vedação e ao número de emenas da chapa que forma a calha propriamente dita, tudo contribuindo para o mal uncionamento do trecho. É nesse ponto que se situa o início do Salão de Audiências junto a parede divisório para o cômodo da escada, onde o ponto de infiltração é quase que permanente.

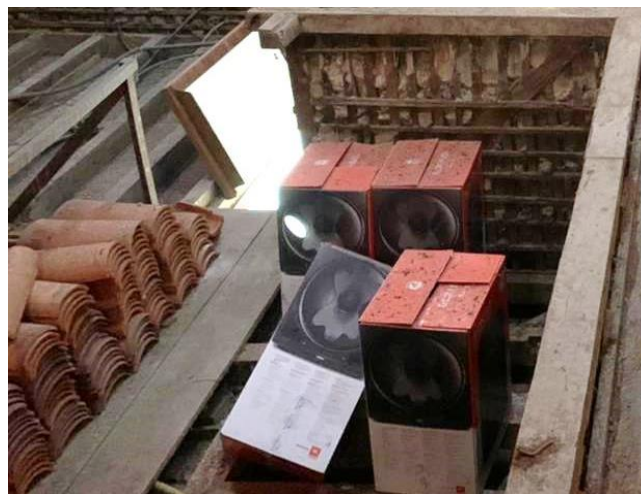
A proposta de construir esse acesso era garantir maior facilidade para os operários que promovem a conservação e manutenção da cobertura. Contudo, a presente vistoria constatou ainda outro destino, o acesso para fins de descarte e/ou armazenamento de equipamentos de pouco uso, embora seja possível afirmar que a quantidade hoje encontrada seja muito menor do que aquela encontrada na ocasião da feitura do acesso (Figura 54).

Figura 54 – Alçapão aberto e início do passadiço com telhas e caixas de papelão.
Paulo Parrilha Figueiredo Filho, 2021

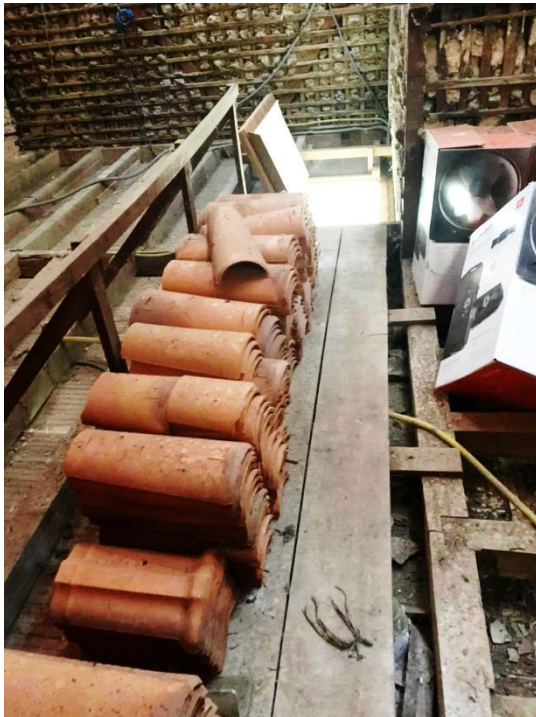
Parte do alçapão para permitir o acesso ao interior da cobertura, um passadiço em tábuas de madeira ladeado de um corrimão. A parte inicial do passadiço foi transformada em depósito de telhas dificultando o acesso logo no início do trajeto (Figura 55). É perfeitamente compreensível o uso, pois em muito facilita a troca de telhas quando se faz manutenção do telhado.

Figura 55 - Primeiro trecho do passadiço, junto ao alçapão.

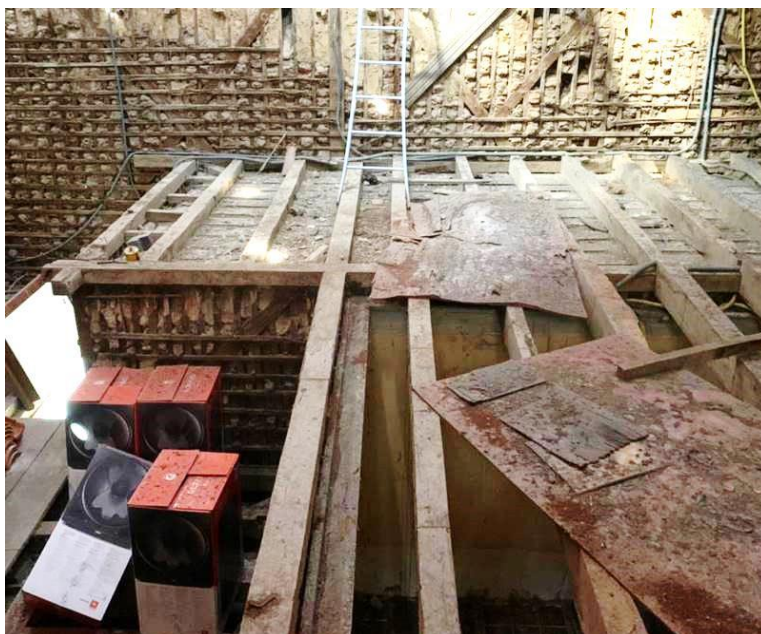
O passadiço deveria adentrar pelo interior da cobertura, contudo, em diversos trechos, se sentiu a ausência das tábuas e dos respectivos corrimãos, apresentando um risco extra ao percurso, principalmente nas áreas onde não há forro (Figura 56).

Figura 56 - Ausência do passadiço no trecho do primeiro desnível.
