LAUDO TÉCNICO DA COBERTURA DO IMÓVEL
SEDE DA CÂMARA MUNICIPAL DE VASSOURAS, RJ
Paulo Parrilha de Figueiredo Filho

**LAUDO TÉCNICO DA COBERTURA
CÂMARA MUNICIPAL DE VASSOURAS**

Imóvel:	CÂMARA MUNICIPAL DE VASSOURAS
Localização:	Rua Barão de Capivari, nº 20 Centro Histórico - Vassouras, RJ
Solicitante:	Diretor da Câmara Municipal de Vassouras
Tombamento:	Inserido no Conjunto Paisagístico e Urbanístico tombado pelo IPHAN na cidade de Vassouras, através do Processo nº 566-T-57.
Aprovação:	Nota de Empenho n 129/2021 de 06/05/2021 Processo nº 143/2021

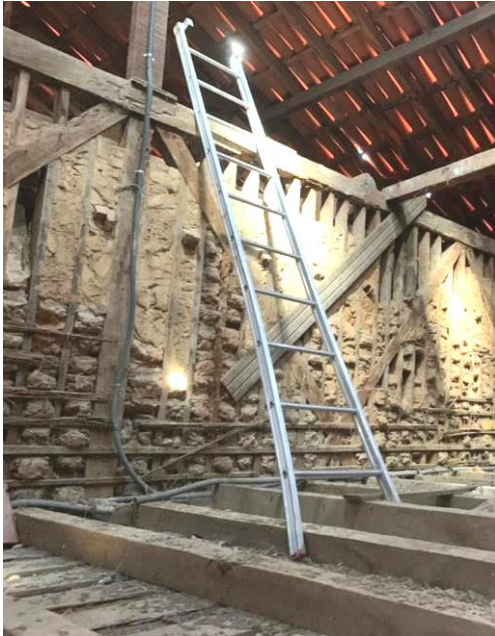
Esse risco é igualmente potencial pela retirada da escada de acesso ao segundo desnível, substituída por outra degaldada, sem rigidez suficiente para permitir ao operário elevar cargas mais pesadas e, sobretudo por **estar apoiada em tábuas de forro** ainda que “encaixada” em seus barrotes de sustentação não oferece garantias mínimas para receber sequer a carga do peso próprio de um homem (Figuras 56 e 57).

Figura 57 - Fragilidade e risco assentado para usuário da atual escada de acesso ao segundo desnível.

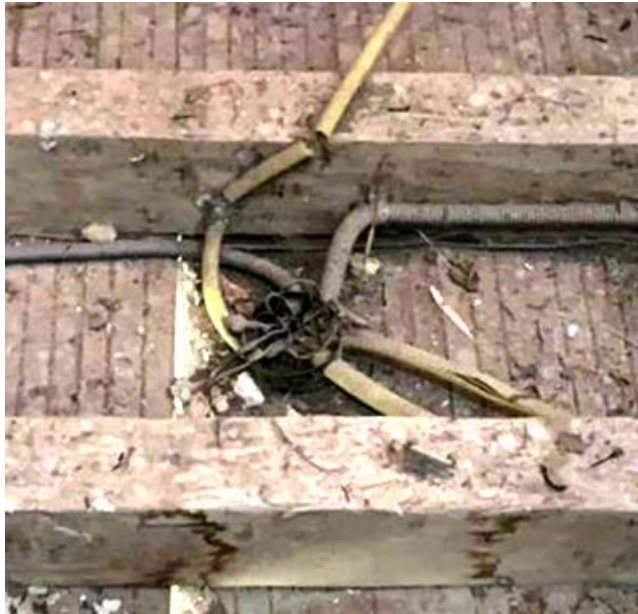
Outro risco iminente que perpassa diversas imagens ao longo desse Laudo é a rede elétrica expostas em diversos pontos como na caixa de passagem com todos os fios sem proteção com conduítes quebrados e tudo junto a madeira (Figura 59).

Figura 59 – Caixa de passagem da rede elétrica.

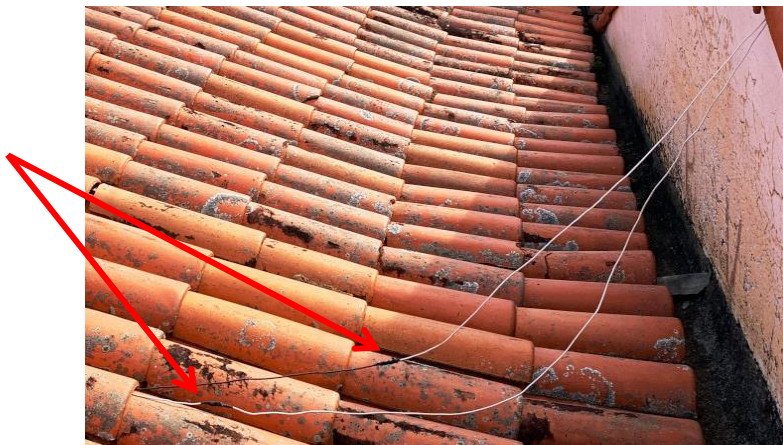
Ponto de particular atenção é a fiação exposta sobre a cobertura com frágeis emendas em fita isolante e sem que possa identificar sua utilidade (Figura 60).

Figura 60 – Caixa de passagem da rede elétrica.

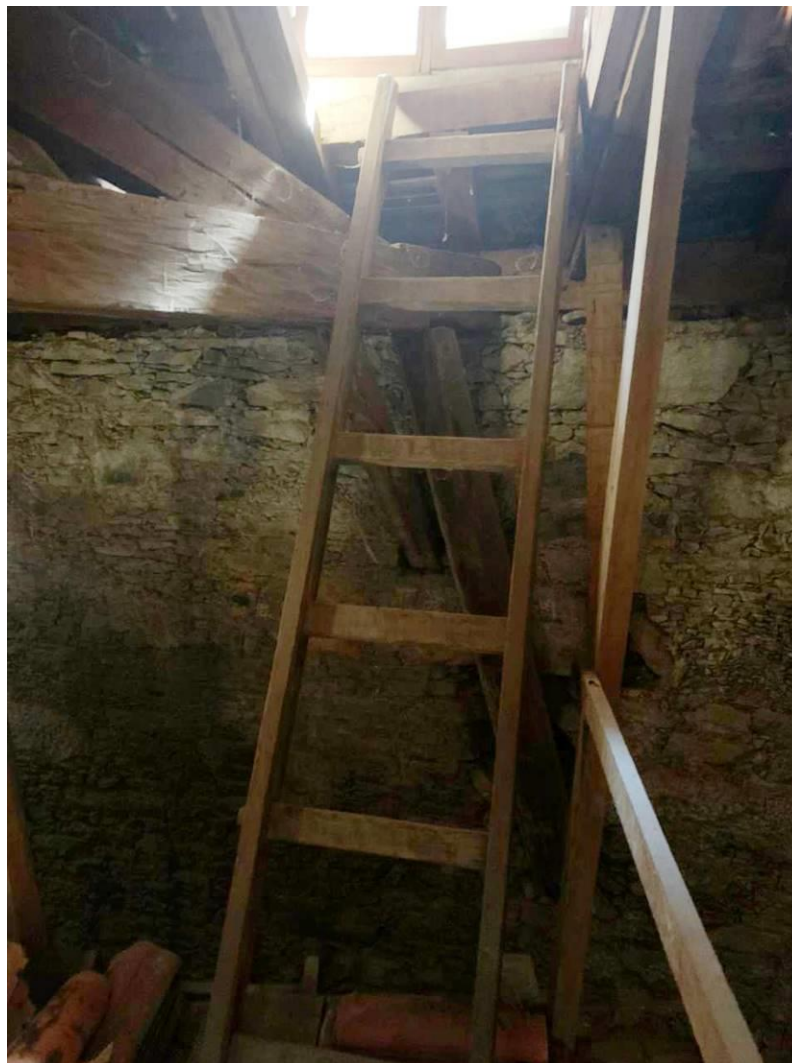
O acesso a trapeira que permite a saída para a área externa da cobertura é feito por uma escada muito íngreme e sem corrimão (Figura 61) embora ainda se encontre no local o passadiço que permite chegar até ele.

Figura 61 – Escada de acesso a área externa da cobertura via trapeira.
Paulo Parrilha Figueiredo Filho, 2021

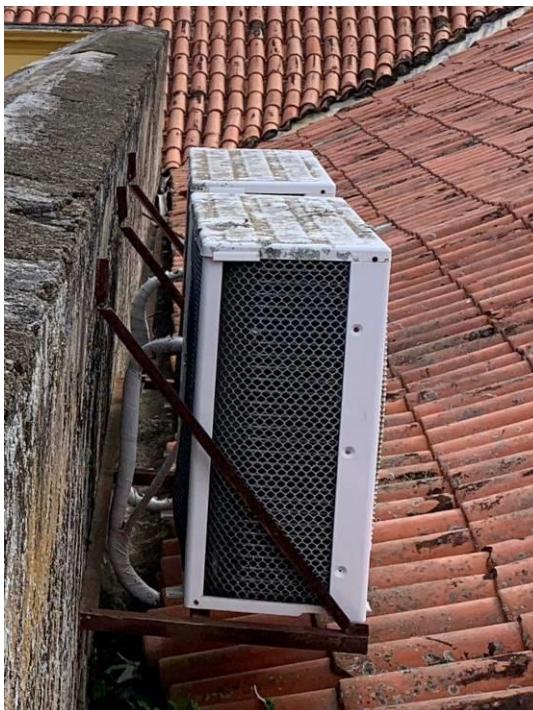
Figura 62 – Sustentação das condensadoras
Paulo Parrilha de Figueiredo Filho, 2021.
