LAUDO TÉCNICO DA COBERTURA DO IMÓVEL
SEDE DA CÂMARA MUNICIPAL DE VASSOURAS, RJ
Paulo Parrilha de Figueiredo Filho

**LAUDO TÉCNICO DA COBERTURA
CÂMARA MUNICIPAL DE VASSOURAS**

Imóvel:	CÂMARA MUNICIPAL DE VASSOURAS
Localização:	Rua Barão de Capivari, nº 20 Centro Histórico - Vassouras, RJ
Solicitante:	Diretor da Câmara Municipal de Vassouras
Tombamento:	Inserido no Conjunto Paisagístico e Urbanístico tombado pelo IPHAN na cidade de Vassouras, através do Processo nº 566-T-57.
Aprovação:	Nota de Empenho n 129/2021 de 06/05/2021 Processo nº 143/2021

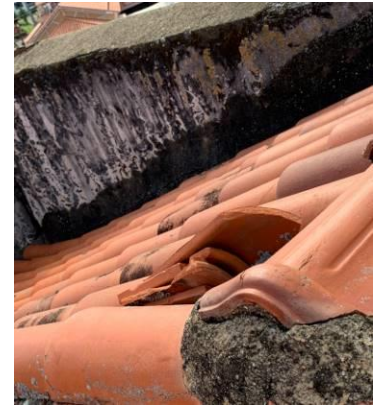
Figura 25 - Água 03 Frontão

As telhas capa-e-bica apresentam diversas patologias: telhas quebradas e ainda não substituídas (Figuras 20 a 22); telhas quebradas e abandonadas, aos cacos sobre o telhado (Figuras 23 a 25); telhas deslocadas e desalinhadas (Figuras 26 a 28); e aquelas que apresentam brotação vegetal que impede a fluidez das águas (Figuras 29 a 31).

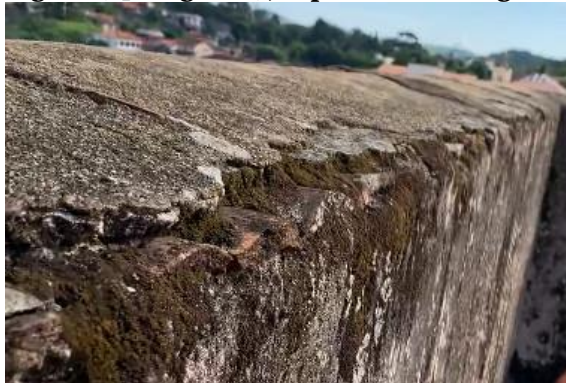
O revestimento na face interna das paredes (Figura 35) encontra-se craquelado com micro fissuras, com a pintura totalmente desgastada e se desprendendo junto ao rufo e a calha. A crosta negra, típica do bolor gerado pela infiltração de águas pluviais, perpassa toda extensão (Figura 36). Por impacto de objetos contundente, há desprendimento de trechos da argamassa ao longo da platibanda (Figura 37). Ao longo da **água 02** ainda se encontra no topo da platibanda as barras de ferro que fixavam a chapa de proteção do chapuz.

Figura 36 – Água 01, topo da platibanda

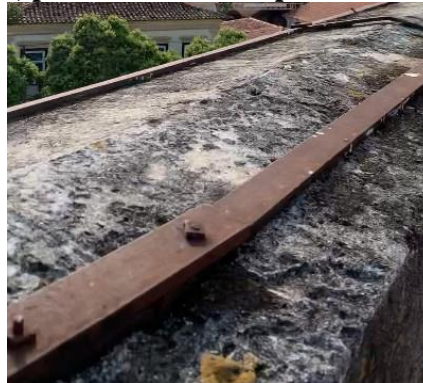
Figura 37 – Água 02, topo da platibanda

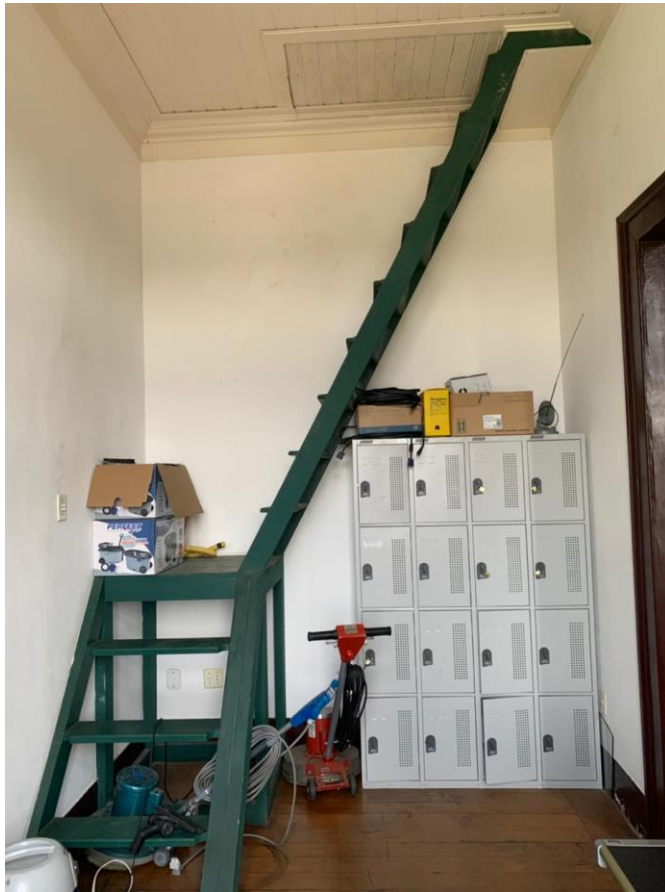
A partir da obra de 2002, o acesso e a circulação no interior da cobertura passaram a ser feito de forma confortável e segura. No interior da sala posterior ao grande Salão de Audiências, uma pequena escada em L permite acessar o alçapão (Figura 53).

Figura 53 – Escada de acesso ao alçapão e interior da cobertura.
Paulo Parrilha Figueiredo Filho, 2021.

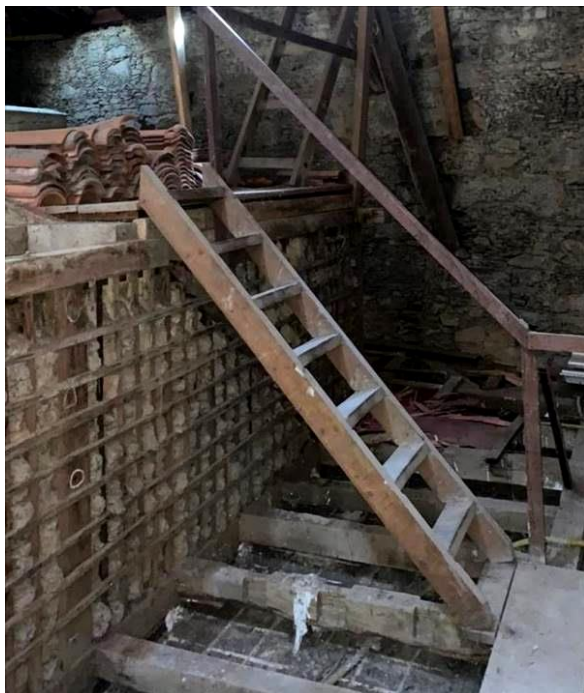
No primeiro desnível não houve perda da escada de acesso, essa se mantém com a mesma estrutura reforçada e com apoio direto no passadiço, oferecendo segurança e resistência aos usuários (Figura 58).

Figura 58 – Escada de acesso ao primeiro desnível.
